O-ringer Feilsøkingguide

O-ring

Feilsøkingssguide

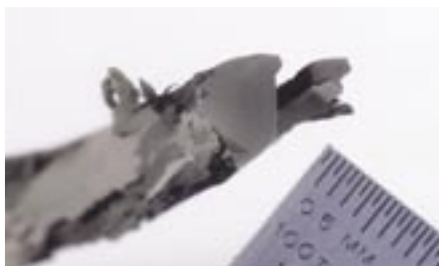
O-ringen er misfarget og sprukket. Overflaten ser ut som den er etset. O-ringens tverrsnitt er ikke lenger rundt. Gummi har mistet sitt elastiske minne (setning). Noen ekstrusjonsskader har også oppstått.

Årsak: • Oksidasjon av karbon i gummiblandingen. Eksempler på oksiderende kjemikalier er nitrogenoksid og kloriddioksid.

Tiltak: • Bytt til en gummiblanding som ikke er karbonfylt for å hindre oksidasjon.
• Design et nytt spor for å optimalisere kompresjonen av O-ringen.

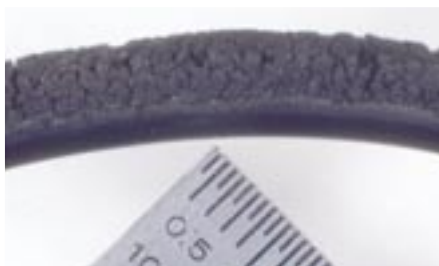
O-ringen er blitt sprø på den ytre siden og det er tegn til svelling. Sprekker i radiell retning langs den ytre siden. Overflaten som er blitt utsatt for kjemikalier er skadet.

Årsak: • Kjemikalier har diffundert inn i O-ringen og polymeriserer innvendig i gummi. Varme akselererer denne prosessen. Noen eksempler på denne type kjemikalier er styren, butadien, metyl metakrylat, metarylsyre etc.

Tiltak: • Velg en gummiblanding som har høyere mekanisk styrke og eventuelt bedre kjemikaliebestandighet.

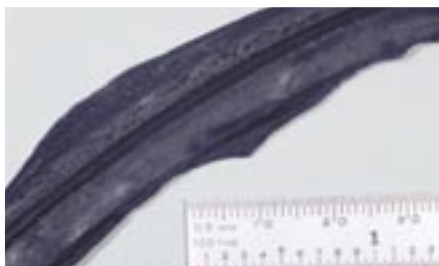
O-ringen har svulmet og er blitt mykere. Det kan gi ekstrusjonsskader. O-ringen har svulmet så mye at den fyller hele sporet og blir ekstrudert (presset ut) i begge retninger, også på trykksiden.

Årsak: • Feil gummiblanding i forhold til det mediet det skal tettes for. Aggressive kjemikalier angriper gummimaterialets oppbygning.

Tiltak: • Velg en gummiblanding som er motstandsdyktig mot de aktuelle kjemikaliene.

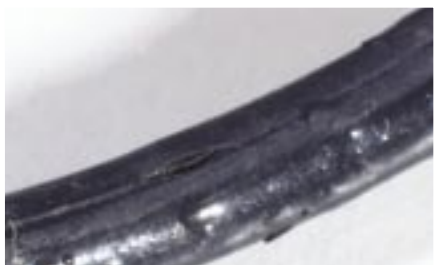
Overflaten til O-ringen har mange små blærer og sprekker, og er i tillegg blitt glassert. Hele O-ringen er ødelagt fordi den ligger i mediet.

Årsak: • Feil gummiblanding i forhold til det mediet det skal tettes for. Aggressive kjemikalier angriper gummimaterialets oppbygning.

Tiltak: • Velg en gummiblanding som er motstandsdyktig mot de aktuelle kjemikaliene.

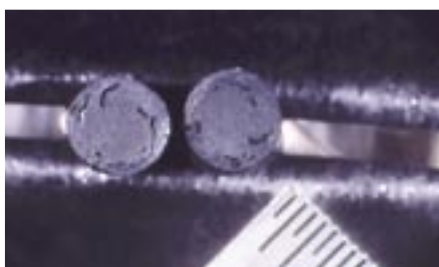
Overflaten har blærer og sprekker, også omfattende innvendige sprekker. O-ringen har vokst diametralt.

Årsak: • Feil gummiblanding i forhold til det mediet det skal tettes for. Aggressive kjemikalier angriper gummimaterialets oppbygning.

Tiltak: • Velg en gummiblanding som er motstandsdyktig mot de aktuelle kjemikaliene.

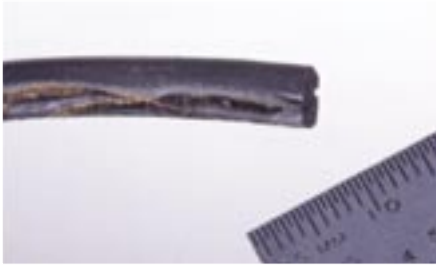
Ekstrem ødeleggelse på O-ring som innbefatter setning, sprekker og splittelser. Ingen tegn til ekstrusjon.

- Gummien blir utsatt for høyere temperaturer enn det den er beregnet for. Temperaturen fører til at gummien sveller, som igjen gjør at O-ringene får for liten plass i sporet. Dette resulterer i at kreftene som da oppstår komprimerer O-ringene så mye at den splittes.

- Reduser temperaturen eller velg en gummiblanding som tåler høyere temperatur.
- Kontroller at sporene er riktig konstruert etter at temperaturen er redusert eller etter valg av ny gummiblanding.

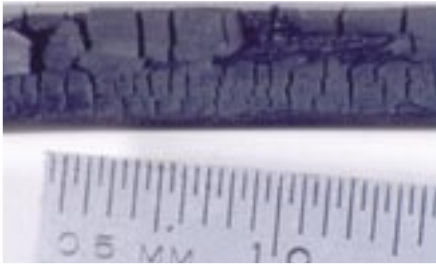
Innsiden av O-ring har mange sprekker og små deler av O-ring kan også være helt borte. O-ring har fått samme fasong som sporet og fyller det helt.

- Høy temperatur har ødelagt materialets struktur.
- Komprimering i sporet (for liten plass) og væsketrykk har ført til setning, og O-ringens tverrsnitt har inntatt samme fasong som sporet.

- Reduser arbeidstemperaturen eller velg en gummiblanding som tåler høyere temperatur.

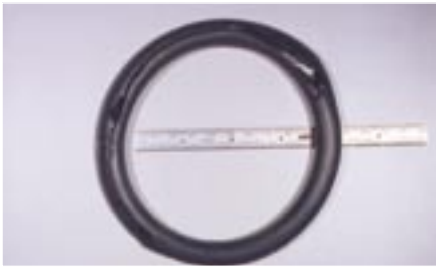
O-ring er flatet ut og sprukket.

- O-ringene har blitt overkomprimert. En O-ring i PTFE er blitt erstattet av en O-ring i gummi. I motsetning til en O-ring i PTFE, vil en O-ring i gummi bli ødelagt når den bli presset sammen for mye. Dette er litt avhengig av anvendelsen, men en O-ring av gummi skal sjelden komprimeres mer enn 20%.

- Design et nytt spor og /eller bytt til en O-ring med mindre tverrsnitt, slik at kompresjonen reduseres.
- Dersom nytt design og mindre tverrsnitt ikke er mulig, prøv en gummiblanding med bedre mekaniske egenskaper ved høy kompresjon.
- Vær varsom når eksisterende materiale byttes ut mot et nytt O-ringmateriale.

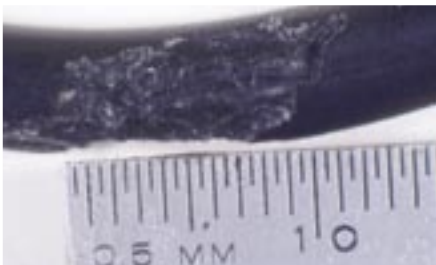
Svak spiralformet mekanisk slitasje på utsiden av O-ring. "Måneoverflate" som indikerer kjemiske angrep, men overflaten som er blitt utsatt for væsken er ikke totalskadet.

- O-ringene er blitt klemt eller har tynnet seg under montering, eller skaden kan ha oppstått under bruk i dynamisk anvendelse.

- Påse at O-ringene ikke tvinnes seg under montasje.
- Riktig spordesign vil sikre at O-ringene ikke klemmes, tvinnes eller rulles i dynamiske anvendelser.
- Reduser spalteåpningen og benytt støttering for å hindre ekstrusjon.

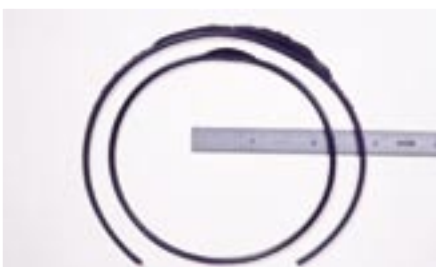
Tydlig tegn på ekstrusjon på et bestemt område av O-ring. Setning og tegn på ekstrusjon langs hele O-ring på lavtrykksiden.

- O-ringene er brukt som stempeltetning ved høyere trykk og temperatur enn det gummiblandingen er laget for.
- Ekstrusjon på et bestemt område tyder på at stempelen ikke har vært sentrert.

- Velg en gummiblanding som er mer motstandsdyktig mot ekstrusjon.
- Bruk støttering for å hindre ekstrusjon.
- Sentrer stempel ved å benytte føringsbånd.

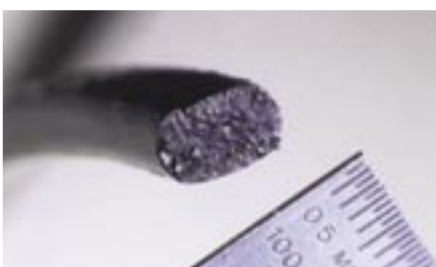
Mange synlige sprekker når man ser på tverrsnittet av O-ring. O-ring føles myk som følge av alle sprekke og bruddene inne i O-ring. Mange sprekker og blærer på den delen av O-ring som har vært i kontakt med væske.

- Væske under høyt trykk har trengt inn i O-ring.
- Ved hurtig dekomprimering vil denne væsken ekspandere hurtig, rive i stykker gummien innvendig og eksplodere ut gjennom overflaten, såkalt eksplosiv dekompresjon (ED).
- Eksplosiv dekompresjon er ofte knyttet til gassene metan, karbondioksid og hydrogensulfid.

- Problemet kan unngås ved å forlenge tiden for dekompresjon.
- Bytt til en gummiblanding som har høyere motstand mot eksplosiv dekompresjon, for eksempel en hardere O-ring i 90-95 shore A.
